RAPPORT

Inventering av stationer och stationsnära miljöer

Region nord

Publikationsnummer: 2015:206

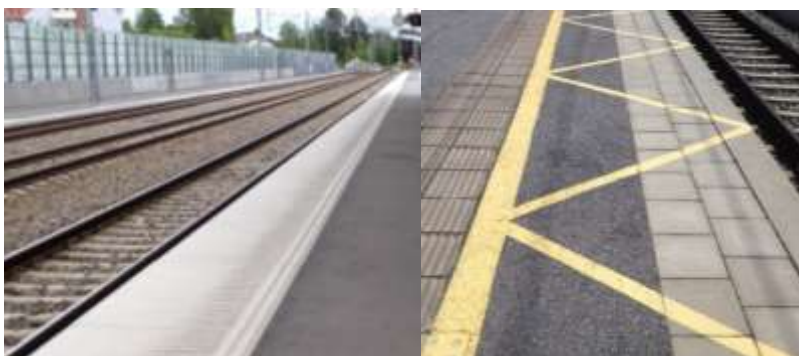
Bild 2.1 Tydligt markerad Skyddsزون, Bild 2.2 Zig-zag mönster, Hörnefors. Umeå Central.

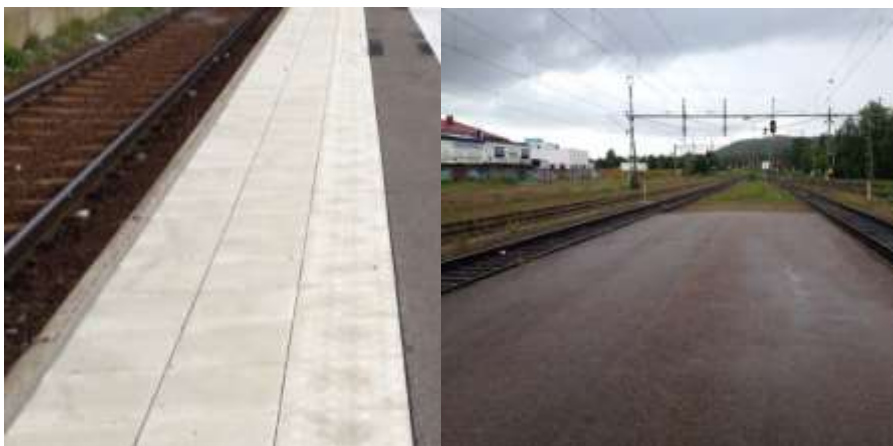
Bild 2.3 Målade plattor utgör skydds-zonen, Boden.

Bild 2.4 Plattform utan skydds-zon, Gällivare

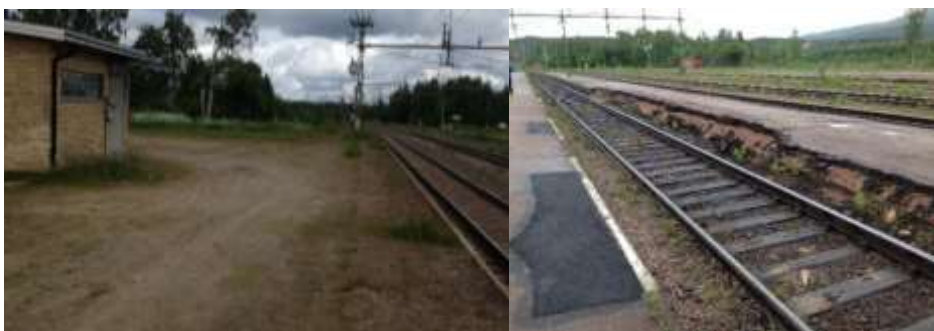
Bild 2.5 Grus/sten-beläggning, Murjek.

Bild 2.6 Skadat plattform, Gällivare.

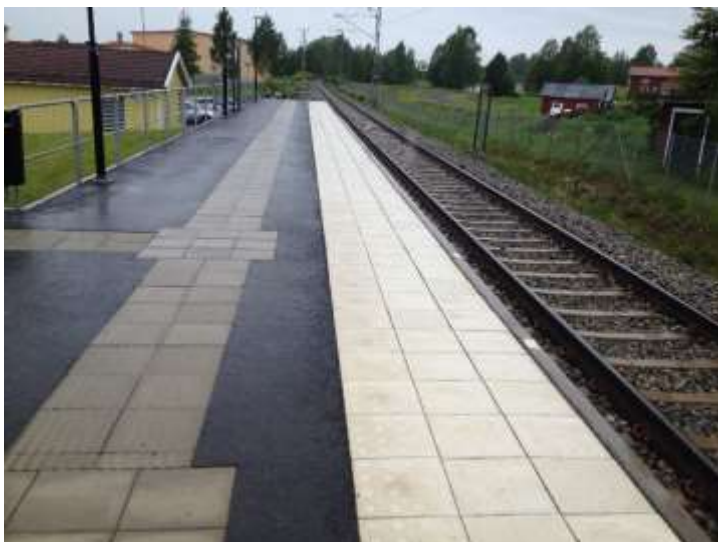
Bild 2.7 Plattform i bra skick, Vännäsby.

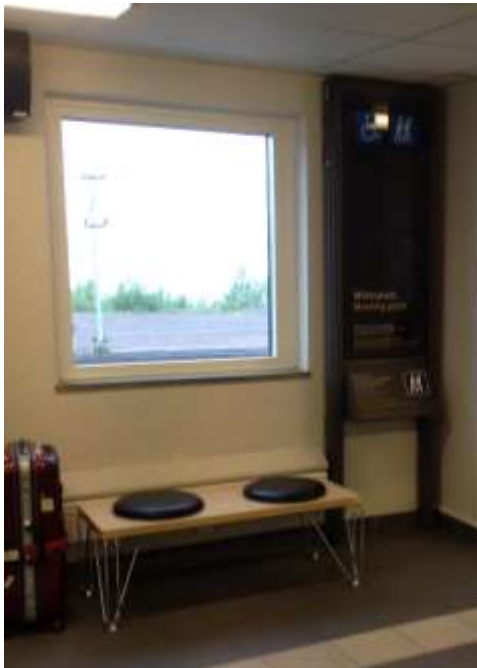
Bild 3.2 Dåligt exempel på sittplatser, Kiruna.

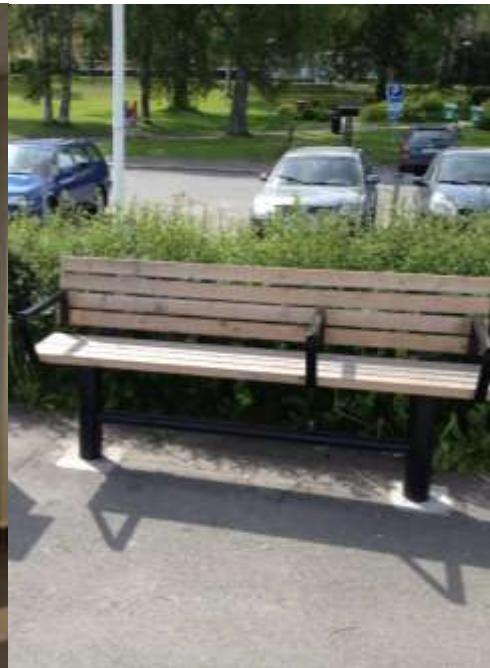
Bild 3.3 Sittplatser som uppfyller TSD, Luleå C.

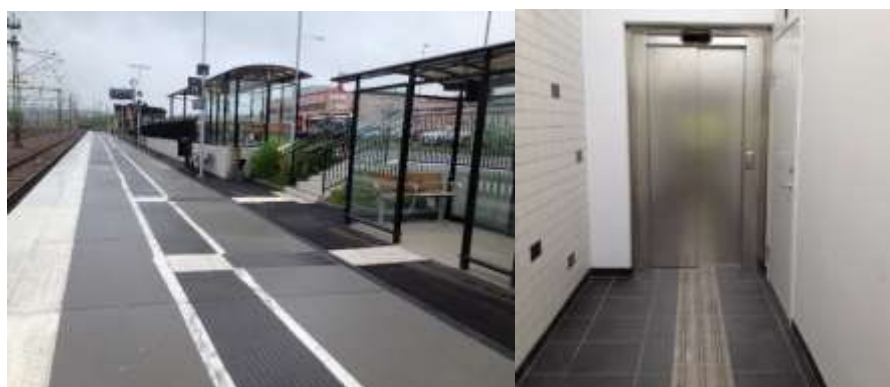
Bild 3.4 Tydligt markerade gångstråk, Kiruna.

Bild 3.5 Taktil gångstråk fullbordar hela vägen till hissen, Notviken

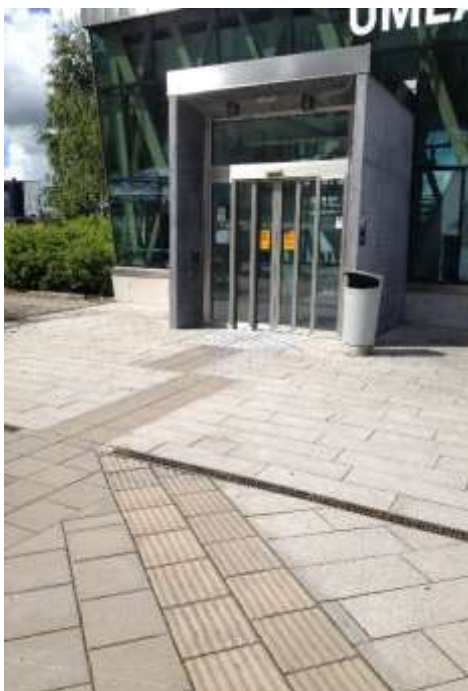
Bild 3.6 Olika taktila gångstråk ansluter inte till varandra, Umeå östra.

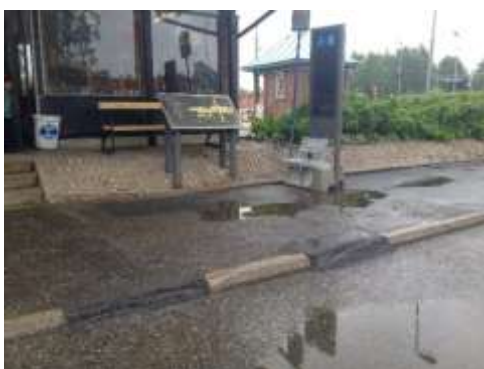
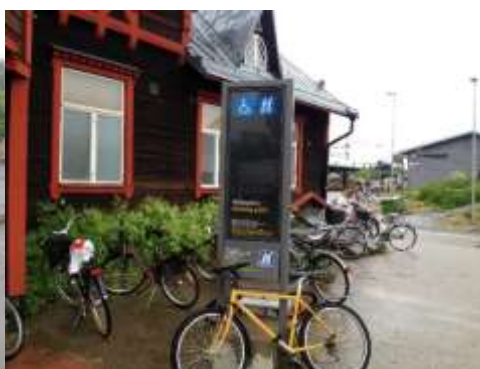
Bild 3.7 Mötespunkt nära stationsfunktioner, Bild 3.8 Cykel fastkedjat i skylten för mötesplats, Vännäs. Bastuträsk.

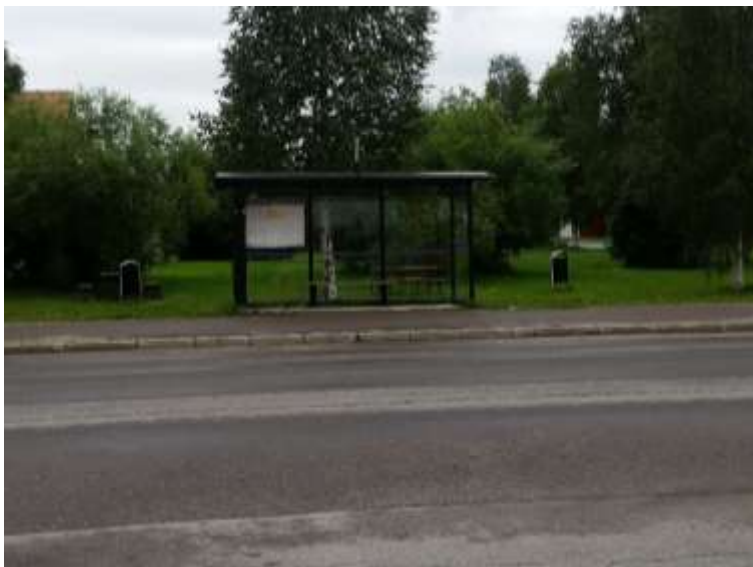
Ett sämre exempel är Älvsbyn station. Vid stationen finns en busshållplats på var sida om stationsgatan, det vill säga att gatan måste passeras för att ta sig till ena hållplatsen.

Bild 5.3 Busshållplats utanför Älvsbyn station.

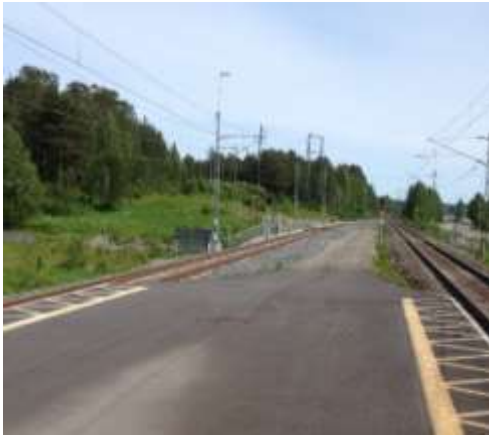
Bild 8.1 Avspärning saknas på plattformen i Notviken station, här finns istället en ramp.

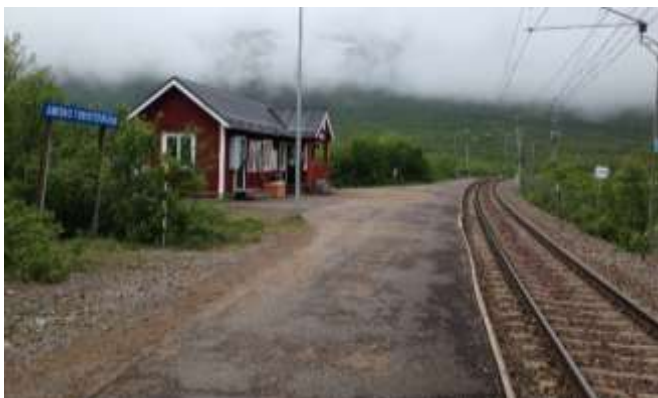
Vy från plattformens östra del.

Stationen är svårframkomlig och besvärlig att använda för en rullstolsburen. För att komma till plattformen skall ett oasfalterat parkeringsområde passeras. Parkeringens beläggning består av grus/sten. För att slippa passera parkeringen finns anslutning till plattformens västra del, även denna väg är oasfalterad och i dåligt skick.

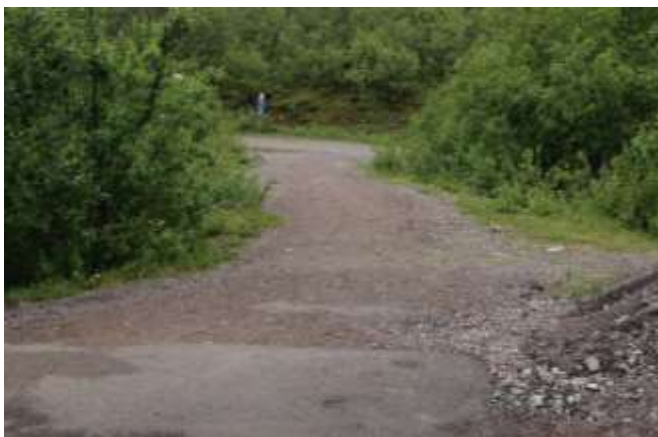
Västra förbindelsen till plattform.

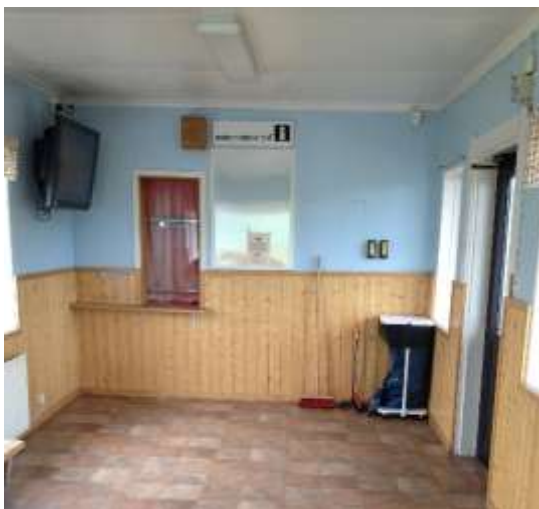
Väntsalen.

Stationsområdet saknar mötespunkt för ledsagning utomhus, ledstråk och parkering för funktionshindrade. I stationshuset finns väntsal med sittplatser. I väntsalen finns även dynamisk trafikinformation, papperskorg och servicedisk (som var stängd vid inventeringstillfället). Stationshuset är heller inte tillgängligt. Det finns till exempel ingen ramp till den enda entrén och dess dörr har ingen automatisk dörröppnare.

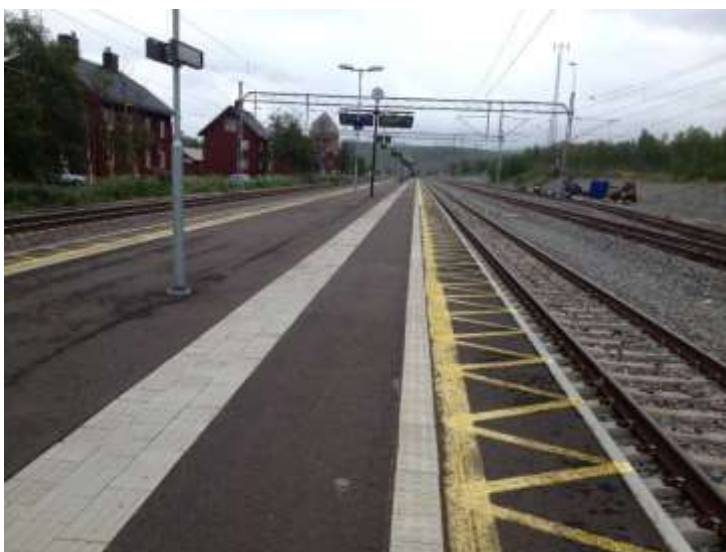
Plattformen är i bra skick och tillgänglighetsanpassad. Den har bland annat taktila ledstråk, sittplatser, lutningsbräda och klockor. Det finns dock inga väderskyddade sittplatser på plattformen.

Taktila ledstråken och skyddszonerna är tydligt markerade.

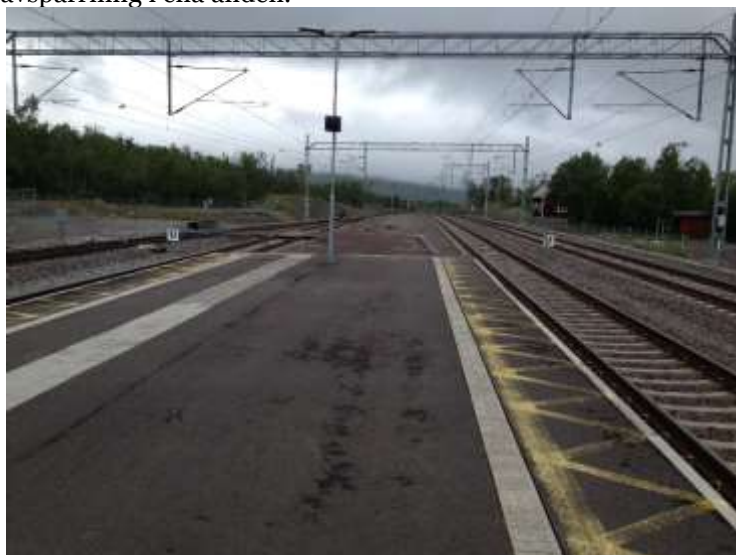
Plattformen saknar avspärning i västra änden.

Plattformens västra ände saknar avspärning.

Plattformen behöver kompletteras med väderskyddade sittplatser samt avspärning i ena änden.

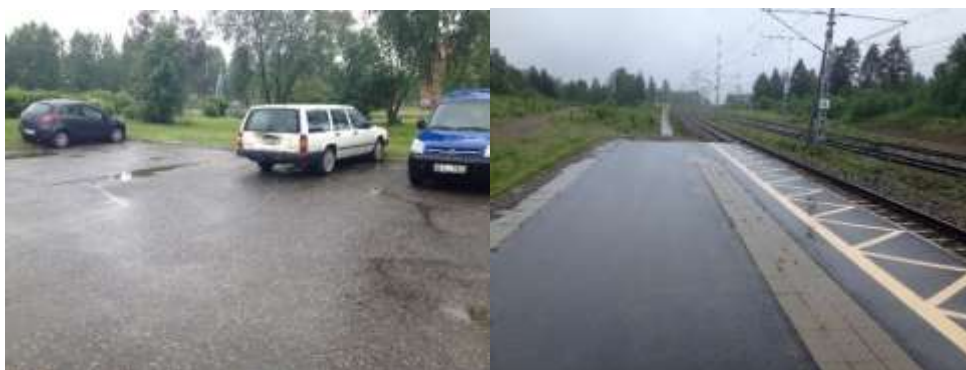
Parkeringsplatserna framför stationshuset hade inga markeringar eller någon skylt. Bilarna var parkerad lite hur som helst.

Det saknas avspärningar på plattform 1.

Parkeringsplatser framför stationshuset.

Ingen avspärning vid slutet av plattform 1.

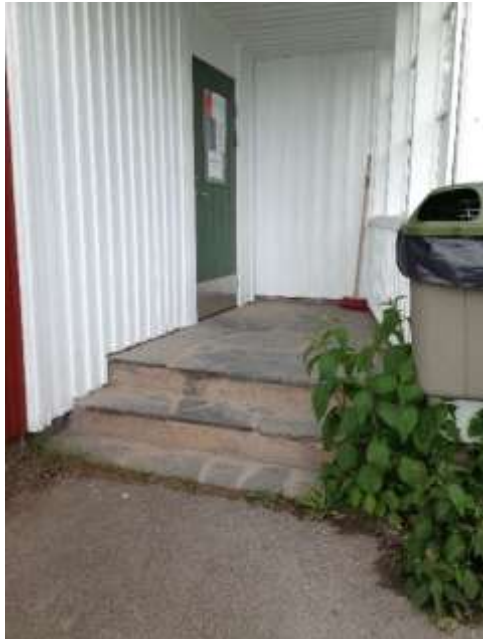
Stationshuset är heller inte tillgängligt. Det finns till exempel ingen ramp till den enda entrén och dess dörr har ingen automatisk dörröppnare.

Trappor till väntsalen.

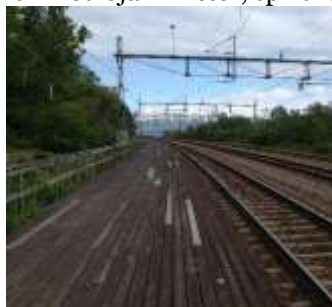
Asfaltbeläggning är i dåligt skick med ojämnheter, sprickor och håll.

Norra delen av plattform 1.

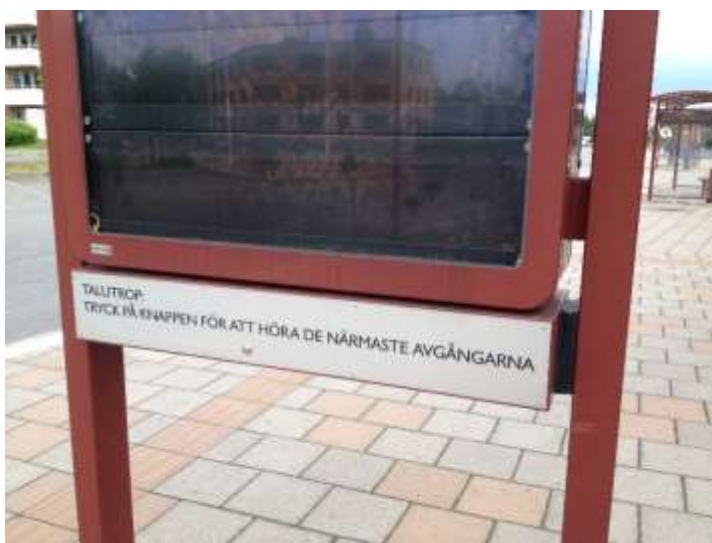
Talutrop för trafikinformation var ur funktion vid inventeringen.

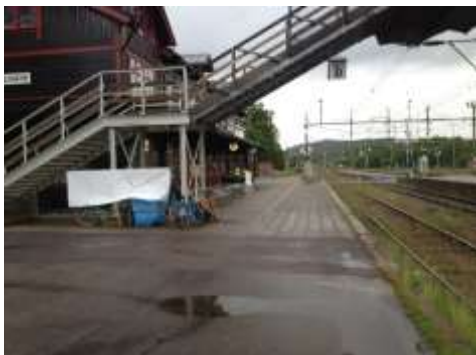
Sidoplattformen.

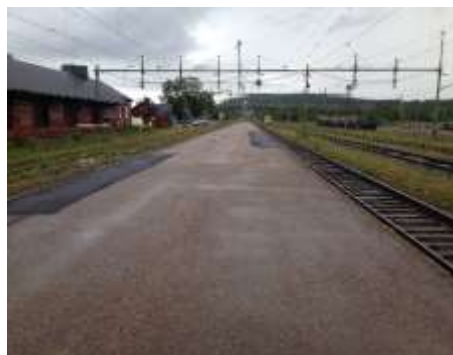
Stationen består av en sidoplattform som är ca 97 meter lång och 7 meter bred och en mittplattform som är ca 384 meter lång och 6 meter bred. Markbeläggningen, på både plattformarna, är delvis dålig. Sidoplattformen saknar ledstråk och skyddszon, men den har en sittplats med arm- och ryggstöd. Mittplattformen saknar, ledstråk, säkerhetszon, sittplatser och väderskydd.

Mittplattformen.

Plattform 2 har några synbara skador, till exempel tvärgående sprickor.

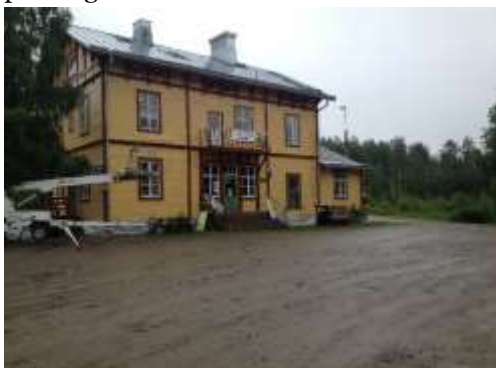
Framför stationshuset finns en bilparkeringsplats, denna är dåligt skyltad. Parkeringsplatsen har beläggning av grus. Parkering för cyklar saknas på stationen. En dynamisk trafikinformationsskylt och klocka finns på stationshusets fasad mot perrongen.

Hällnäs stationshus sett från parkeringsplatsen.

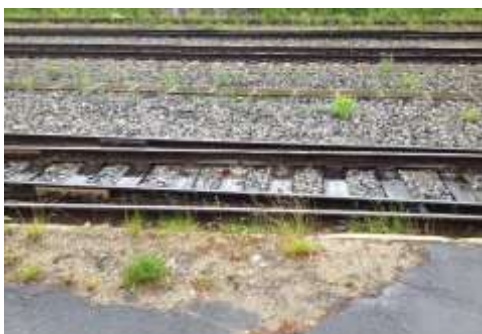
Beläggningen på plattformen är sliten och saknar både ledstråk och skyddszonmarkeringar. Den består av längsgående sprickor och ett antal tvärgående sprickor.

Borttagen asfalt på plattformen.

Stationen har några synbara brister. Parkeringsplatsen behöver asfalteras och markbeläggningen på plattformen behöver bytas. Tydligare parkeringsskyltar och bättre belysningsstolpar behövs.

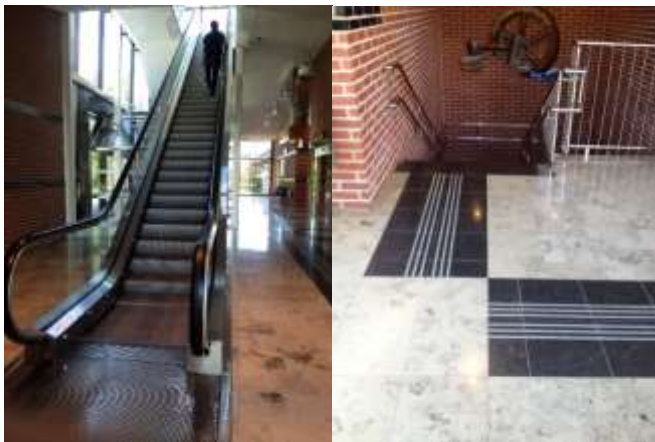
Rulltrappa och fast trappa för att ta sig upp till plattform. Taktila ledstråk leder till fasta trappan.

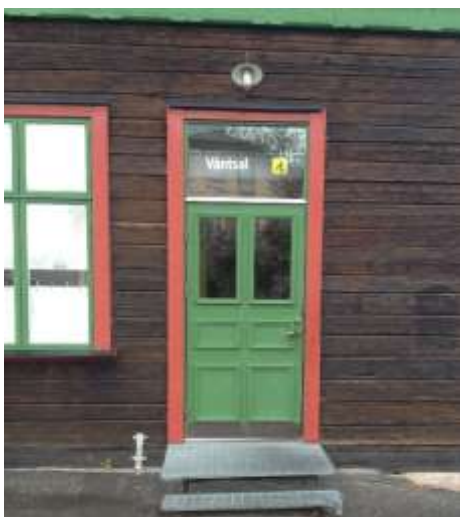
Stationen ligger i södra delen av tätorten ca 850 meter från centrum och busstationen. Stationshuset ägs av Svenska Järnvägsstationer AB och har en entré på södra kortsidan av huset. Väntsalens entré består av två trappsteg som leder upp till dörren. Denna dörr saknar automatisk dörröppnare, ledstänger och ramp. Därför är entrén mycket svåråtkomlig för rullstolsburna. Jörn station nås endast från den östra sidan om spåren.

Entrén till väntsalen är inte tillgänglighetsanpassad.

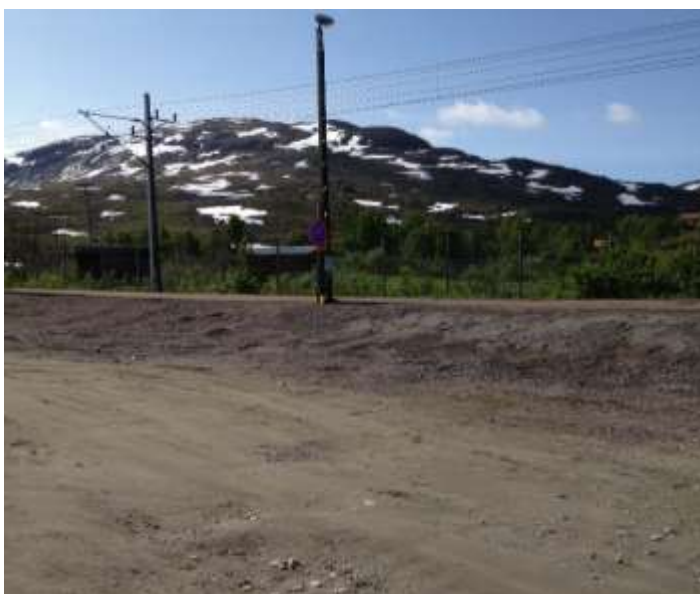
Stationsområdet är svårframkomligt och besvärligt att använda för en rullstolsburen. Området innan plattformen är oasfalterat. Vägen till stationsområdet är allmänt i dåligt skick och består av flera branta lutningar.

Oasfalterat stationsområde.

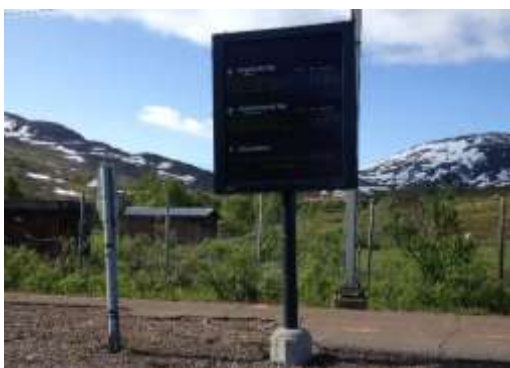
Dynamisk trafikinformation, en av få funktioner på hållplatsen.

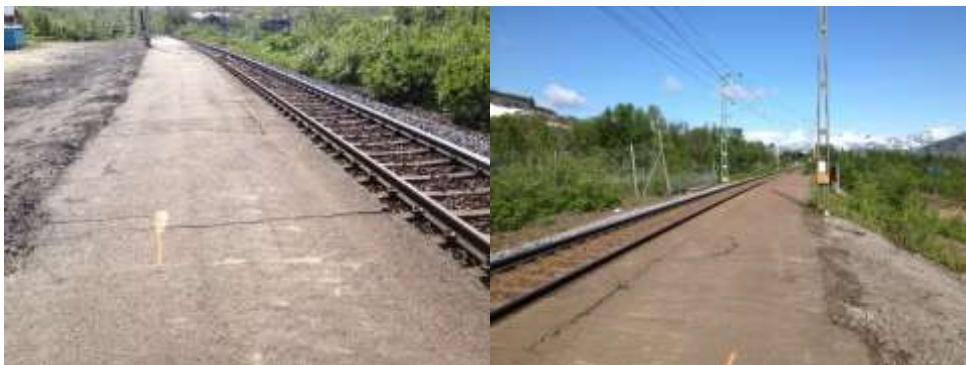
Hållplatsen består av en 121 meter lång och ca 3,2 meter bred sidoplattform som klassas som låg. Plattformen är belägen söder om Katterjåkk turiststation. Plattformen är inte tillgänglighetsanpassad. Den har inga taktila ledstråk och har inget skyddszon. Plattformens beläggning är i dåligt skick och behöver repareras.

Plattform i dåligt skick och med få funktioner.

Stationen brister på många punkter. En ombyggnation för att förnya stationen kan tänkas behövas.

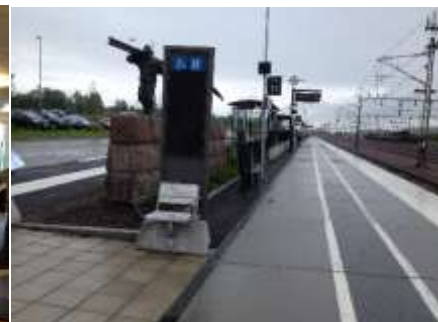
Mötespunkten utomhus saknar ledstråk.

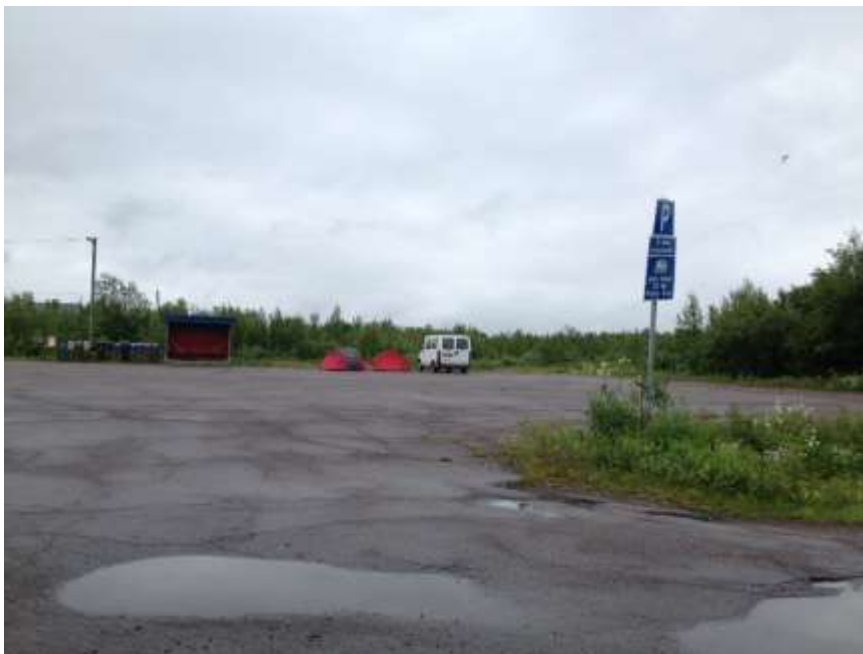
Bilparkerings- och busshållplats nära Krokvik station.

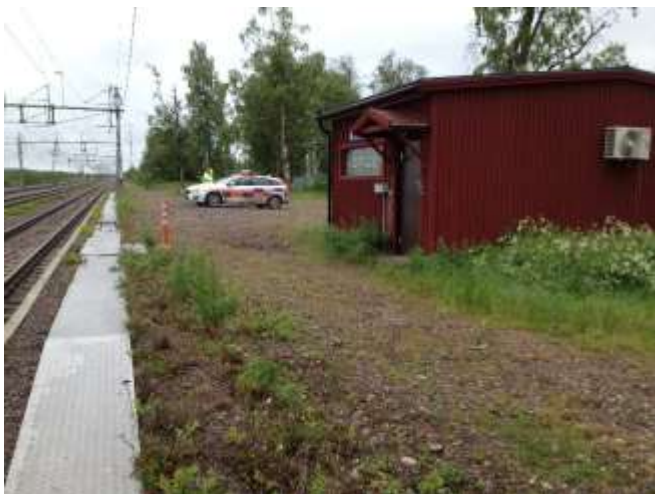
Järnvägshållplatsen består av en grusbelagd sidoplattform som är ca 54 meter lång och saknar någon tydlig struktur.

Plattformen i Krokvik är inte asfalterad.

Stationen brister på många punkter. En ombyggnation för att förnya stationen kan tänkas behövas.

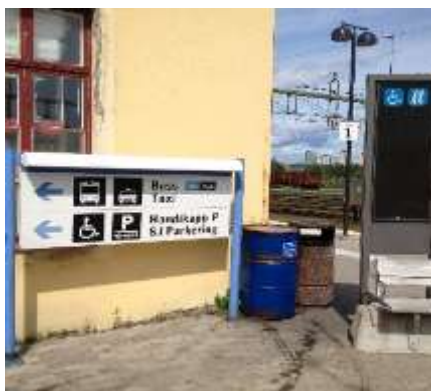
Ledsagnings mötespunkt saknar väderskydd och ledstråk.

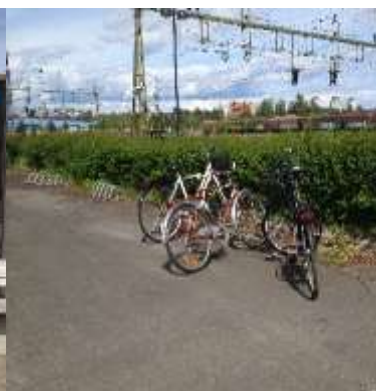
Cykelställen är dåligt placerade öst om stationshuset.

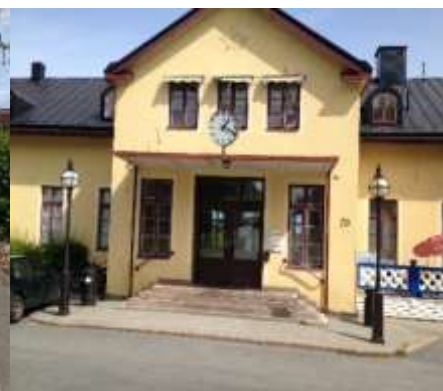
Entrén till stationshuset saknar ramp och automatisk dörröppnare.

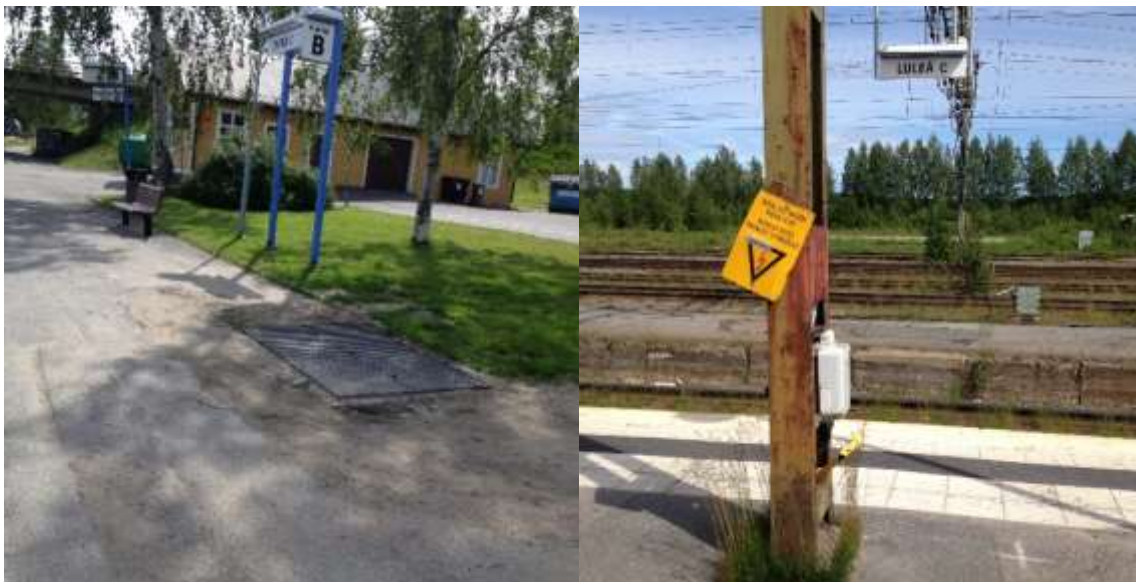
Markbeläggningen är ojämn och dålig längs delar av plattformen 1. Plattform 2 är i mycket dåligt avseende beläggning och utrustning.

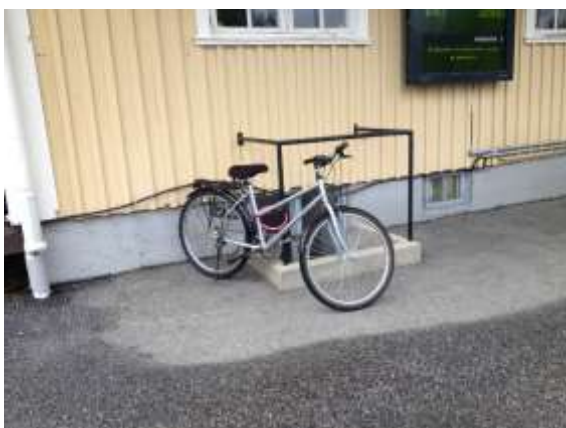
En cykel som står parkerad och stör en potentiell utrymningsväg.

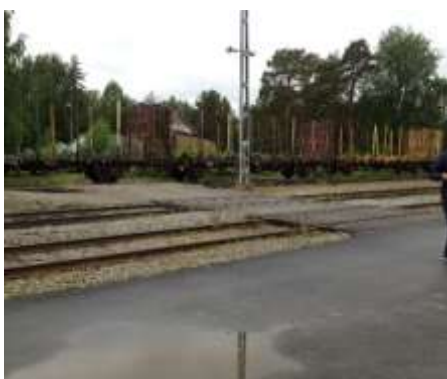
Förbindelsen till plattform 1 består av en ramp med lutningen 2,5 %. För att ta sig till plattform 2 måste spår 1 och 2 passeras via en oskyddad strail i dåligt skick. Förbindelsen från strailen till plattform 2 består av en ramp på 10,3 %.

Förbindelse mellan plattformarna består av en oskyddad förbindelse över spår i plan.

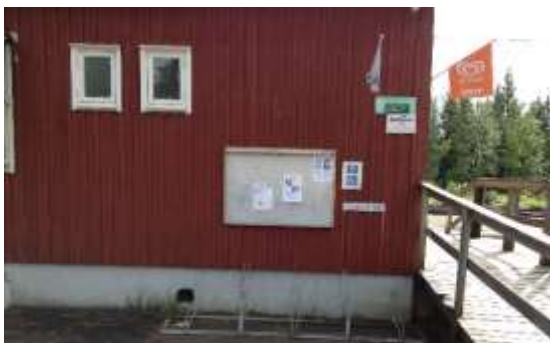
Stationen har en tillhörande bilparkering som är placerad bakom stationen. Det finns även parkering för personer med funktionshinder. Uppställningsplats för cyklar finns, men den saknar väderskydd och är placerad på funktionshinderanpassade parkeringen. I övrigt så är ytan, där Länstrafikens bussar stannar, gropig och har dålig beläggning.

Tillgänglighetsanpassad bilparkering och cykelparkeringen är placerade på samma ställe.

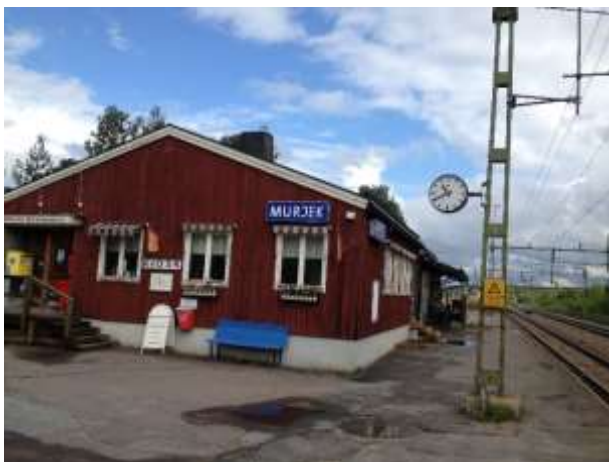
Murjek station består av 97 meter lång och ca 4 meter bred plattform som klassas som låg. Beläggningen är delvis dålig. Plattformens kant är högre än plattformen vilket kan utgöra en snubbelrisk. Markering för skyddszon och ledstråk saknas helt på plattformen. Det finns inga kontrastmarkeringar på stolpar eller andra hinder som förekommer på plattformen. Det finns inga väderskydd på plattformen.

Sidoplattformen Murjek.

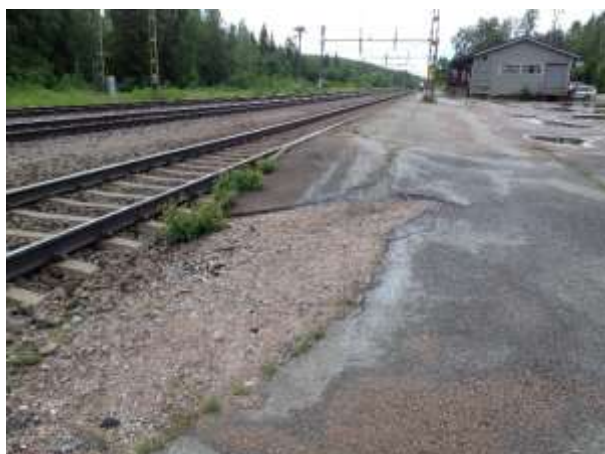
Plattformens markbeläggning är dålig.

Beläggning behöver repareras på delar av plattformen. Skyddsmarkering och ledstråk längs plattformen behöver anläggas. Väderskydd och sittplatser behöver ses över. I övrigt så är uppställningsplatsen för cyklar felplacerad.

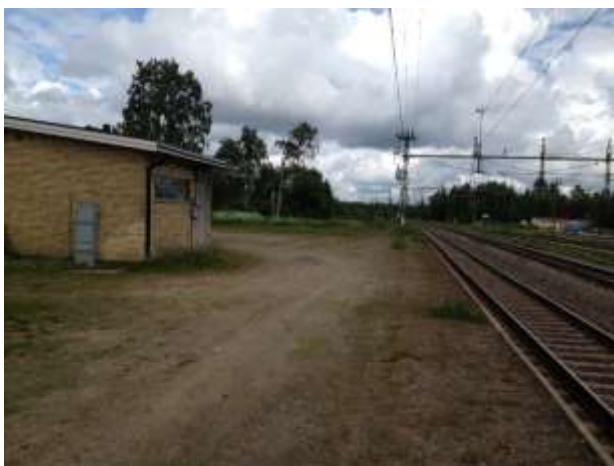
Järnvägshållplatsen består av en grus sidoplattform som är ca 6 meter bred. Plattformens höjd är i nivå med spåret och saknar någon tydlig struktur.

Stationens plattform.

Stationen brister på många punkter. En ombyggnation för att förnya stationen kan tänkas behövas.

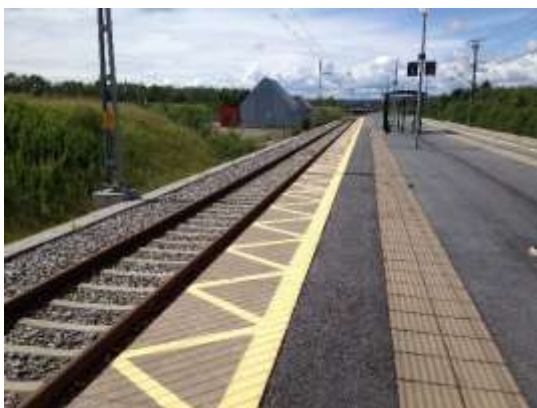
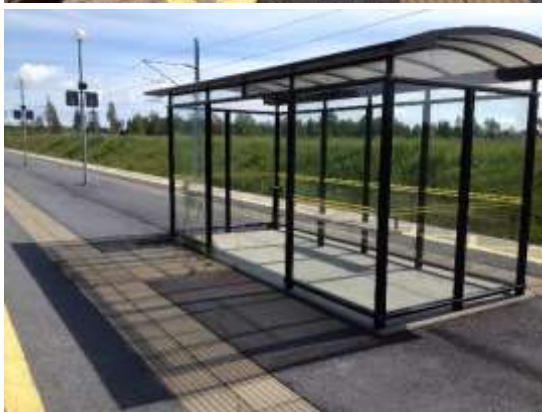
Skyddszon och väderskydd i bra skick.

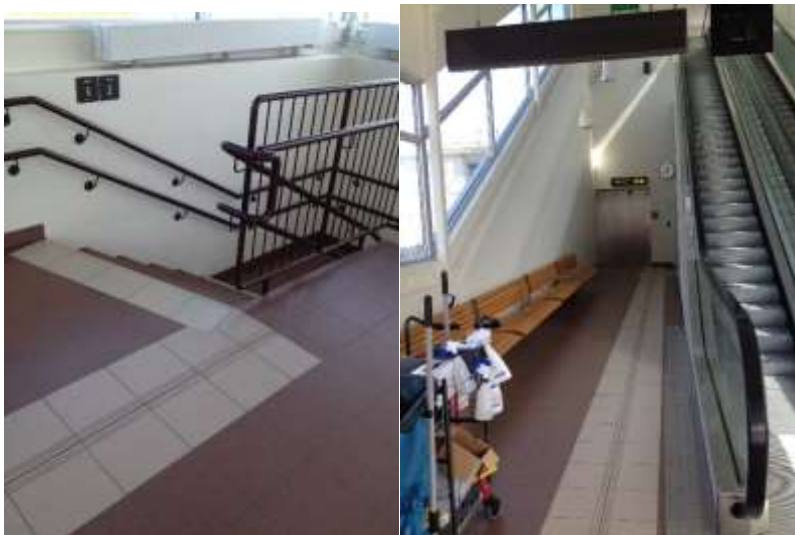
Rulltrappan saknar markering vid trappnosarna och markering i början och slutet av trappan är otydlig.

Trappan har bland annat dubbla ledstänger på varje sida. Ledstråk leder till hissen.

Rulltrappan behöver också markeras bättre.

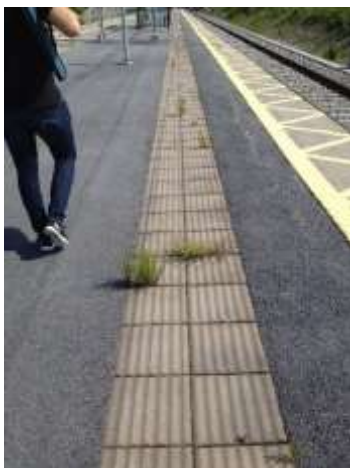
Störande ogräs finns mellan de taktila plattorna.

Eventuellt lite slyröjning mellan dem taktila plattorna på plattformen.

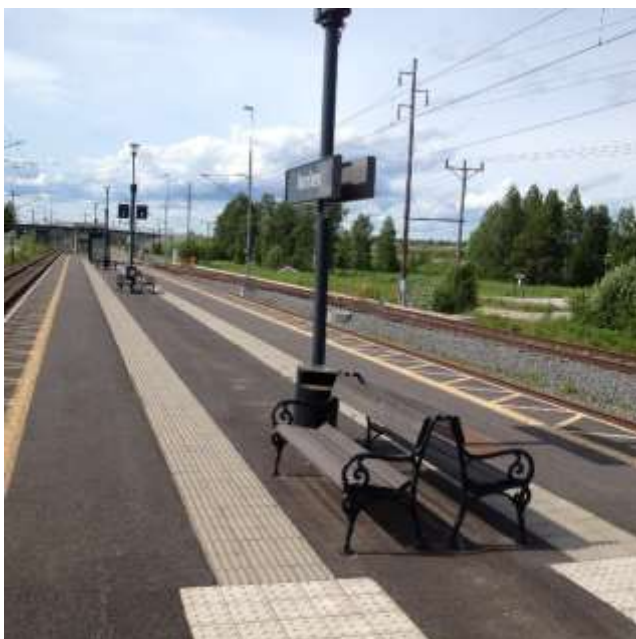
Taktila ledstråk, sittplatser och övriga funktioner slutar här, dock fortsätter plattformen.

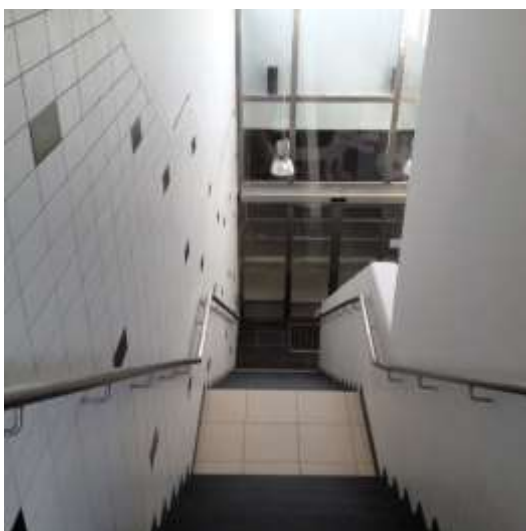
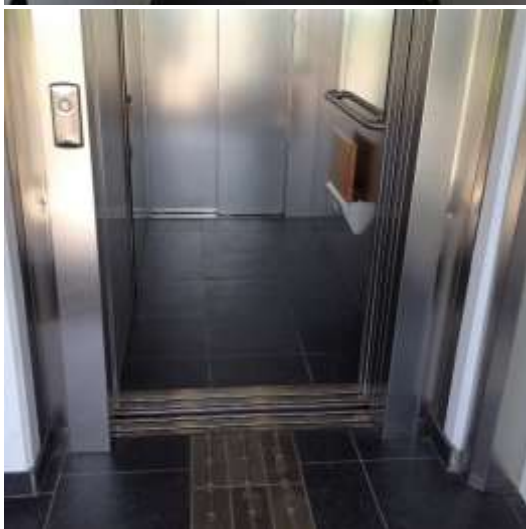
Fast trappa med kontrastskillnader och vilplan. Hissen är tillgänglig och taktila ledstråk finns till och ifrån hissen.

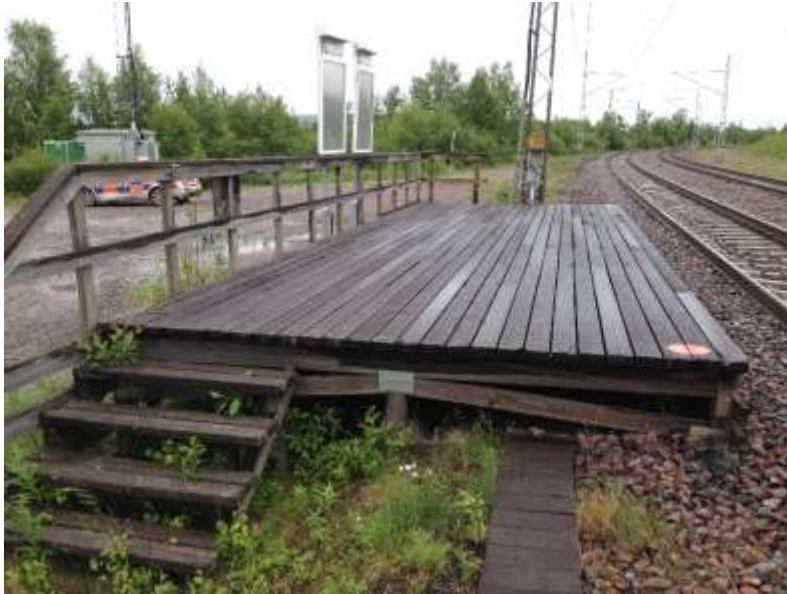
Järnvägshållplatsen består av en liten sidoplattform av trä med längden 12 meter och bredden 3 meter. Plattformens höjd klassas som låg.

Rautas träplattform.

Stationen brister på många punkter. En ombyggnation för att förnya stationen kan tänkas behövas.

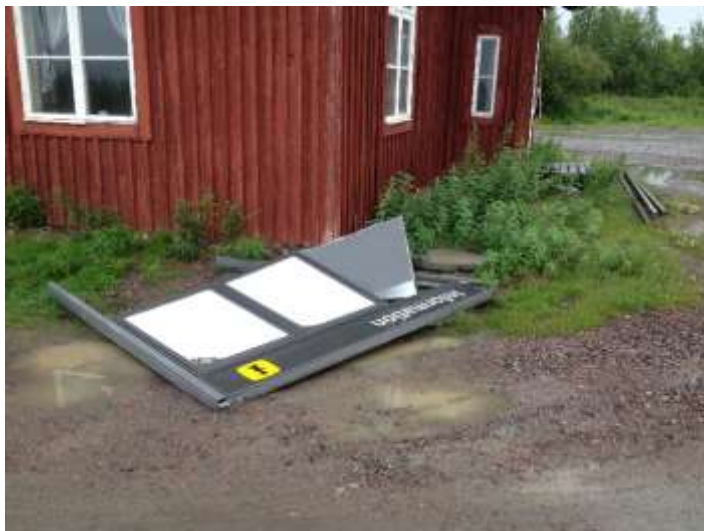
Vid inventeringen var informationsskylten trasig, se nedanstående bild.

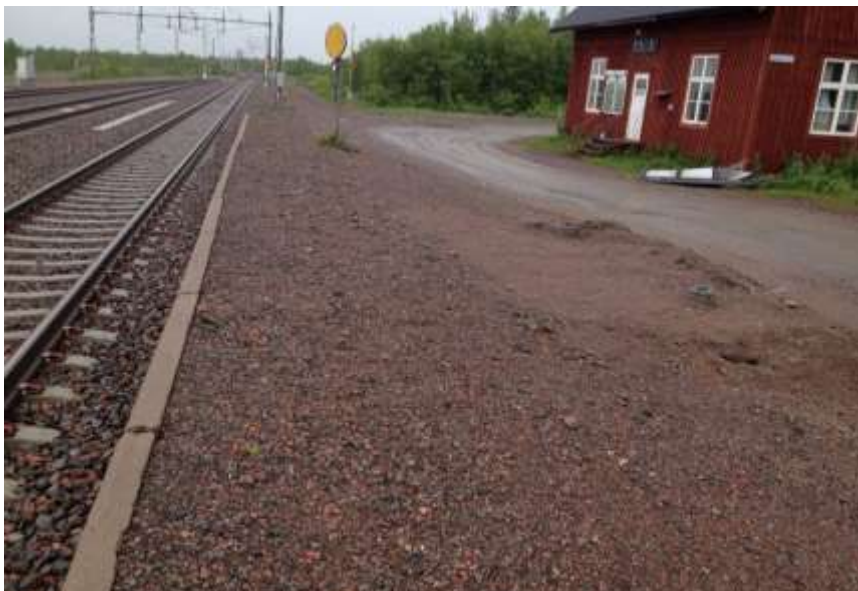
Järnvägshållplatsen består av en 30 m lång sidoplattform, med beläggning av grus och sten. Plattformens höjd är i nivå med spåret och saknar någon tydlig struktur.

Rensjön stations plattform.

Stationen brister på många punkter. En ombyggnation för att förnya stationen kan tänkas behövas.

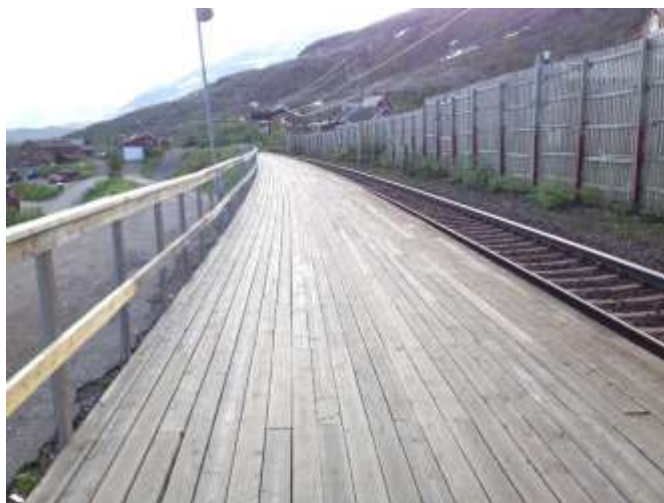
Det saknas kontrastmarkeringar längs plattformen samt på stolpar. Det finns inga ledstråk eller skyddszon. Sittplatser saknas helt på plattformen.

Östra delen av plattformen består av trä

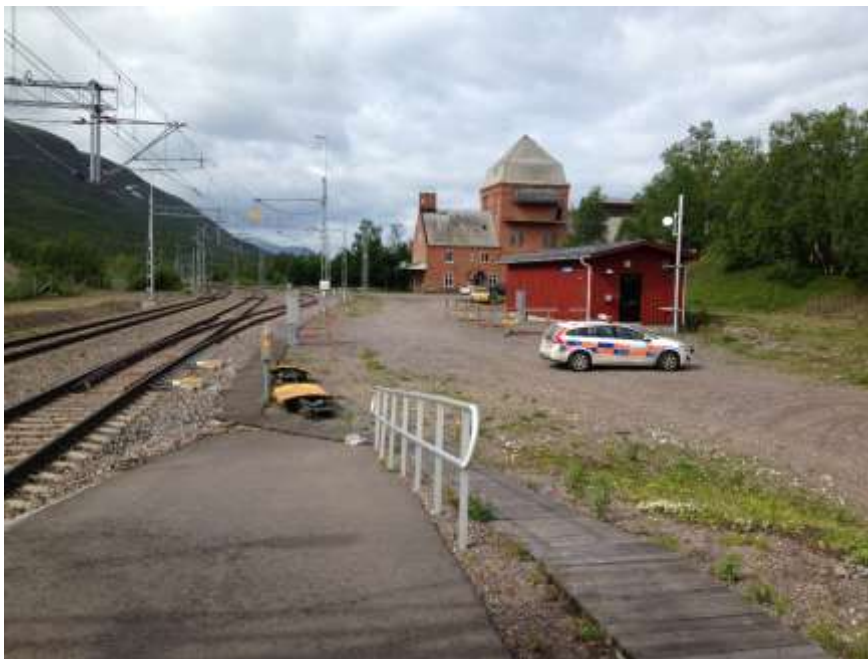
Stationsområdet är svårframkomlig och besvärlig att använda för en rullstolsburen. Området innan plattformen är oasfalterat.

Stationsområdet med gamla stationshuset i bakgrunden.

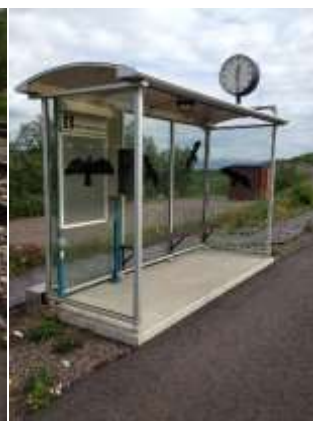
Hållplatsen består av en 60 meter lång och ca 3,2 meter bred sidoplattform. Plattformen är belägen öster om Torneträsk gamla stationshus. Plattformen är inte tillgänglighetsanpassad, den saknar taktila ledstråk och har inget skyddszon. På plattformen finns sittbänk utan armstöd. Klockan på väderskyddet är ur funktion.

Sittbänk i väderskydd.

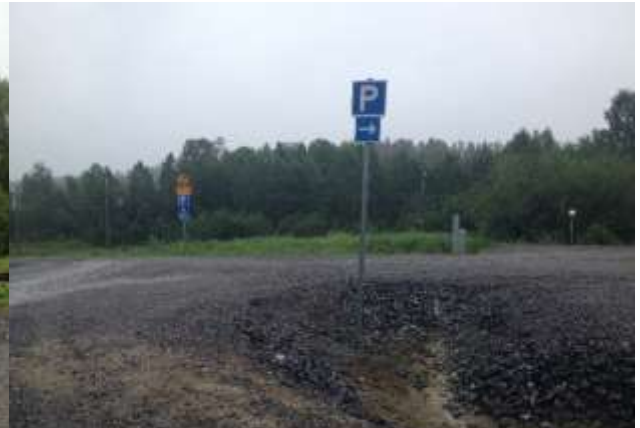
Parkeringsplatsen är ej asfalterad.

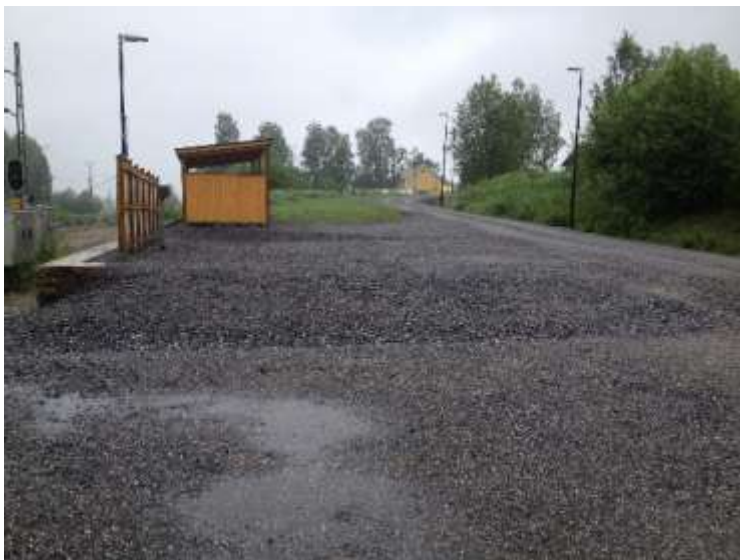
Parkeringsplatsen och anslutningen till plattformen består av grusbeläggning vilket förvärrar framkomligheten för personer med rörelsehinder eller tung bagage. Se bilden nedan.

Stationsområdet behöver asfalteras.

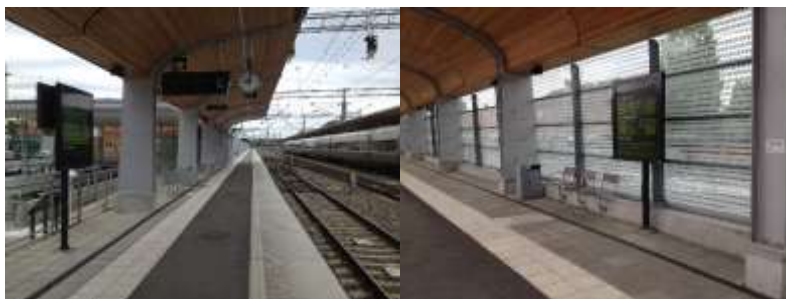
Alla plattformar är ny- eller ombyggda under senare tid. Utformning och standard är mycket god. Det finns gott om sittplatser och väderskydd. Alla plattformar kan nås av personer med någon form av nedsättning. Plattform 2 har väderskydd och bullerplank och plattform 1 har tak och vindskydd. Varningsskyltar på plattformarna saknas.

Plattform 1.

Plattform 2.

Varningsskyltar saknas på plattformarna. Parkering för funktionshindrade är dålig utformad, den är i grusbeläggning och saknar markering samt saknar tydlig anslutning till stationshuset. Informationstavlorna är för höga och biljettautomaten är inte anpassad för rullstolsbundna.

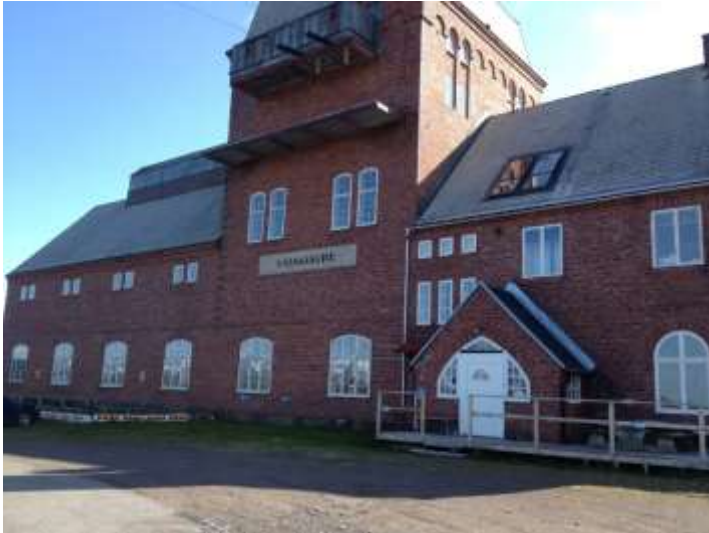
Stationens uppbyggnad och struktur är övergripande genom dess enkla uppbyggnad och rätvinkliga system. Framkomligheten är dessvärre inte lika bra. Stationsområdets markbeläggning består av grus och sten.

Stationshuset sett från oasfalterade parkeringen.

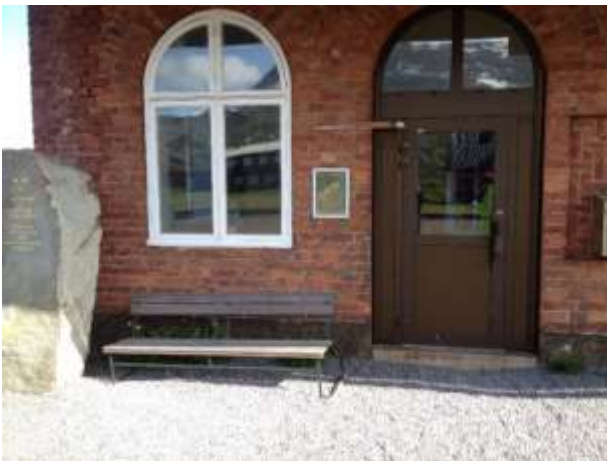
Stationsområdet är dåligt tillgänglighetsanpassat då det saknas mötespunkt för ledsagning, ledstråk och parkeringsplatser anpassade för funktionshindrade. I stationshuset finns väntsal med sittplatser. I väntsalen finns även dynamisk trafikinformation, papperskorg och toalett. Stationshuset är heller inte tillgänglighetsanpassat. Stationshuset entrédörr har ingen automatisk dörröppnare.

Ingång till stationshuset är inte tillgänglig.

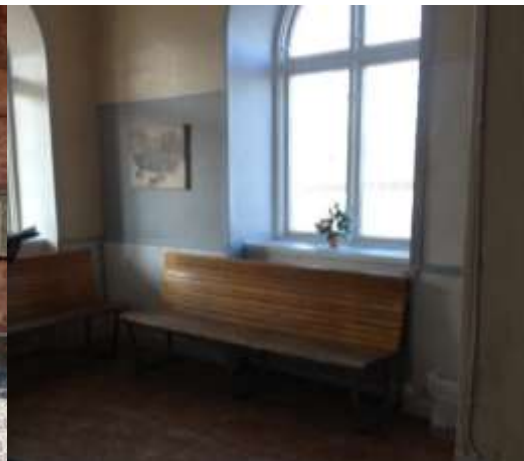
Sittplatser i väntsalen, endast med ryggstöd.

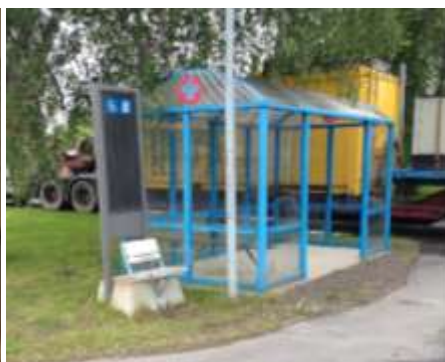
Vindeln station har en mötesplats för ledsagning, den finns utomhus precis vid busshållplatsen. Mötespunkten saknar ledstråk och tak.

Mötesplatsen för ledsagning intill bussväderskyddet.

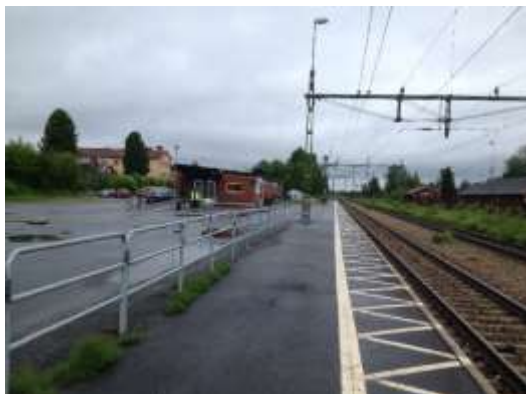
Vindelns plattform.

Vindelns station består av en 242 m lång sidoplattform och klassas som mellanhög. Markbeläggningen består av asfalt med god kvalitet. Skyddszon finns längs hela plattformen, den är 1,2 meter bred och något gulnad men bedömdes vara av god kvalitet. Plattformen saknar väderskydd, tak och taktila ledstråk. Sittplatser med arm- och ryggstöd finns på plattformen intill trappstegen till vänthallen.

Plattformen saknar väderskydd, tak och taktila ledstråk.

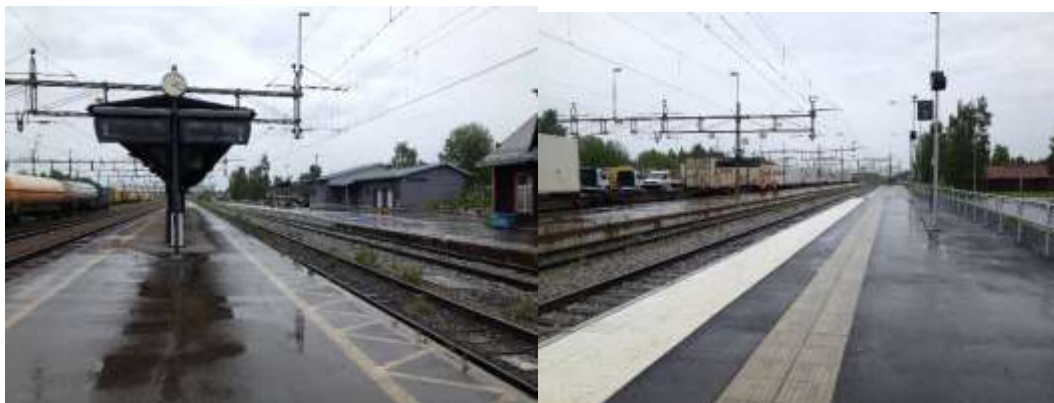
Sittplatser och taktila ledstråk saknas på mellanplattformen.

Plattformarna saknar avspärrning vid ändarna.

Mellanplattformen med plattformstak.

Stamplattformens norra del.

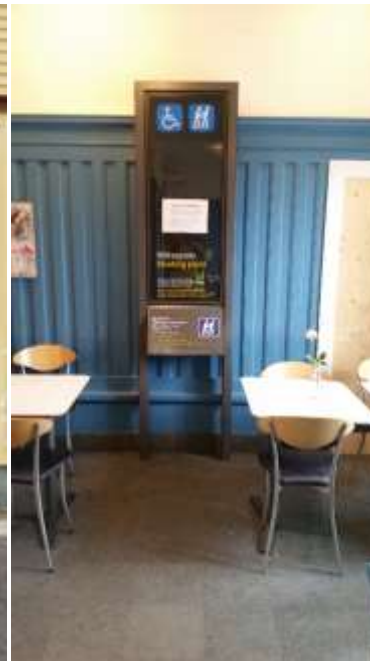
Mötespunkten för ledsagning inomhus saknar ledstråk.
